深圳市恒创技术有限公司

EMC整改案例

全自动电脑验光仪辐射发射整改案例 第十九期

全自动电脑验光仪辐射发射整改案例

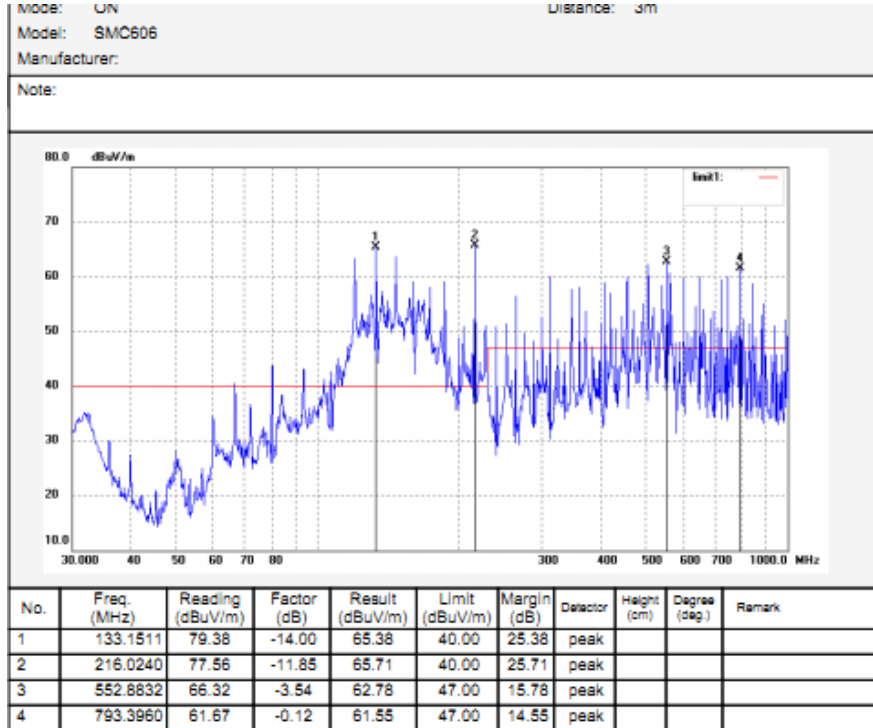
垂直方向

某全自动电脑验光仪在通过 YY0505-2012 检测时辐射发射时超出法规限值，具体测试数据如下。

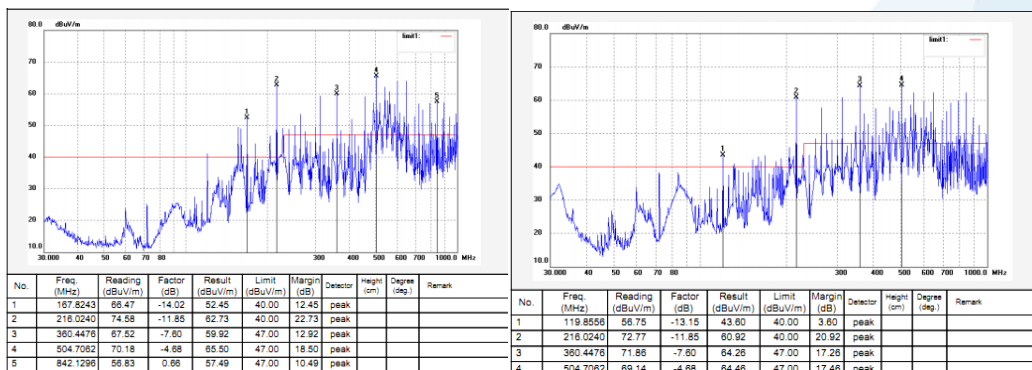
首先此产品的内部由摄像头、马达驱动板、主板及电源这几个电性能部件组成，根据数据分析，马达影响超标频率是没有多大可能，因为如果是马达产生的超标，那么 30MHz~80MHz 也会产生超标，为了验证这一想法，将马达驱动板断电测试，结果还是超标非常多，只是有部分包络下降；

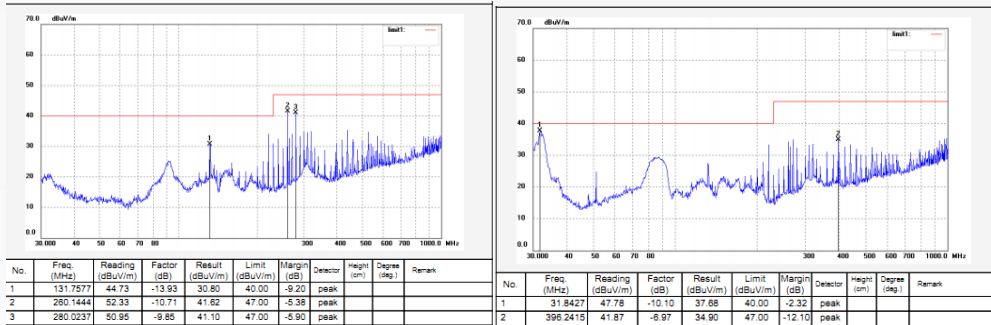
由于产品采用两个 CMOS 摄像头工作，两个摄像头硬件完全一致，主要是软件配置参数不一致，监视摄像头时钟工作频率为 24MHz，LCD 屏模上显示图像其实就是摄像头采集到了的图像，测量摄像头图像的时配置为 5.3MHz，经过超标数据分析超标的频率点均和摄像头工作频率点有关系，在测试现场将摄像头排线拔掉测试，数据完全符合法规要求；

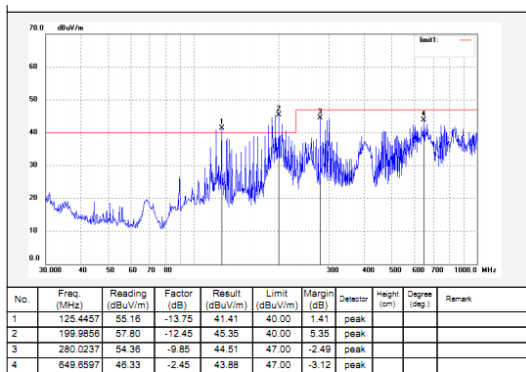
水平方向

经过以上整改，测试后数据有明显下降，但还是超出法规限值；

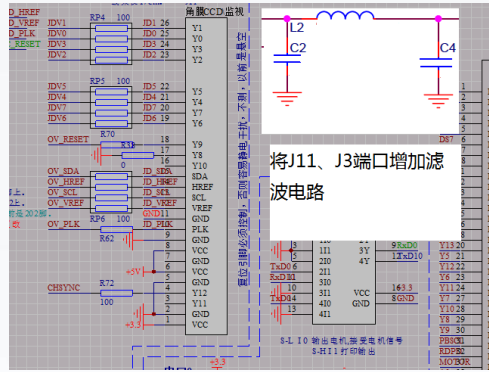
a、【问题描述】主板与摄像头连接端口 J3、J11 没有进行滤波处理，导致辐射发射超标

【问题改善建议】在 J3、J11 端口增加 PAI 型滤波（CLC）L 选用磁珠，阻抗为 100 ohm@100MHz，电容预选为 22PF

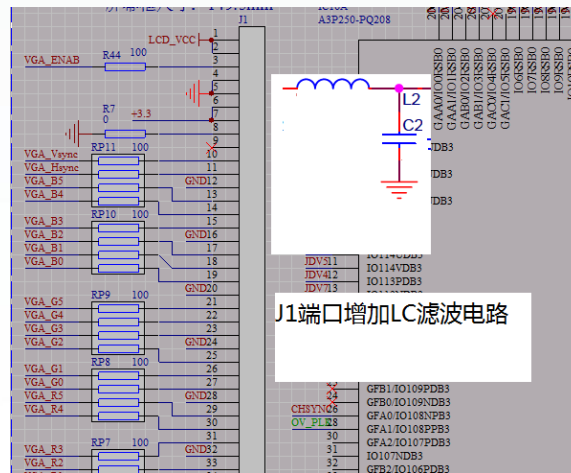
b、【问题描述】由于 LCD 为强干扰源，排线又形成天线效应对外进行辐射干扰；

【问题改善建议】在 J1 端口增加 LC 滤波电路，L 选用磁珠，阻抗为 80 ohm@100MHz，电容预选为 22PF；

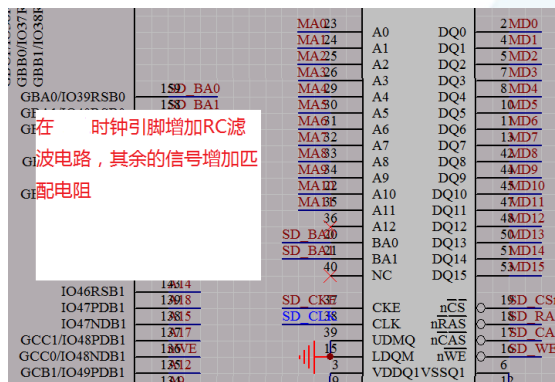
c、【问题描述】由于 IC16 与 IC9 通讯时，产生较大的辐射发射；

【问题改善建议】根据 IC16、IC9 的通讯信号流向，在时钟的输入端增加 RC 滤波电路，R 选用 22 欧姆电阻，电容预选为 10PF；其余信号线增加 22 欧姆的匹配电阻；

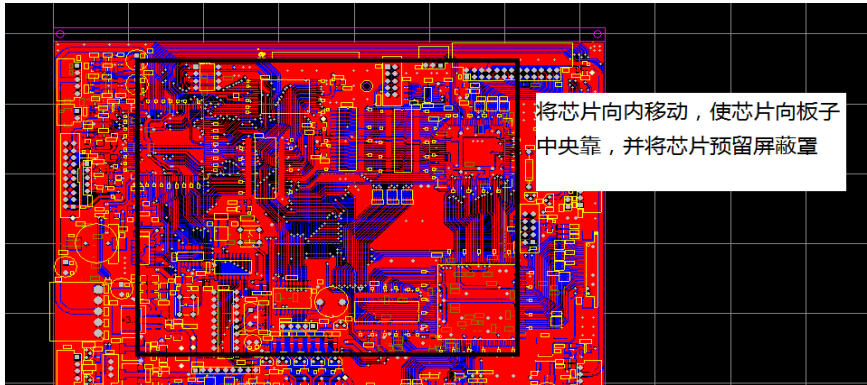
a、【问题描述】整个 PCB 布局中，芯片放置太零乱

【问题改善建议】将整个主板的芯片向中间靠拢，以利于减小芯片之间的走线，并在芯片上预留屏蔽罩；

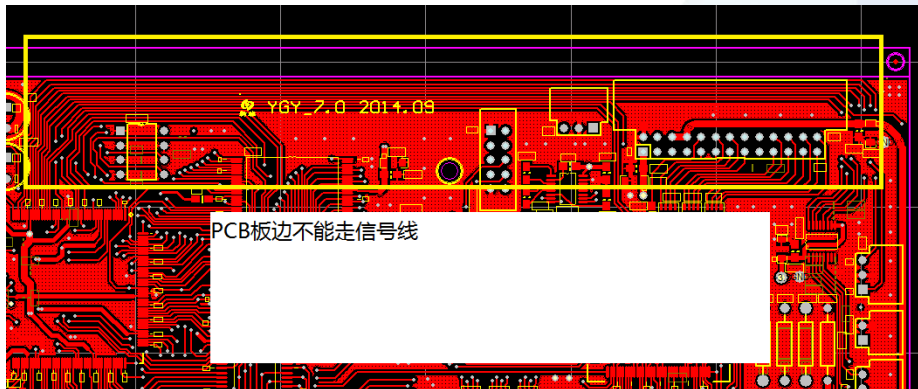
b、【问题描述】主板板边走信号线，容易引起信号线串扰

【问题改善建议】主板 5mm 都铺地，在 5mm 后再走信号线；

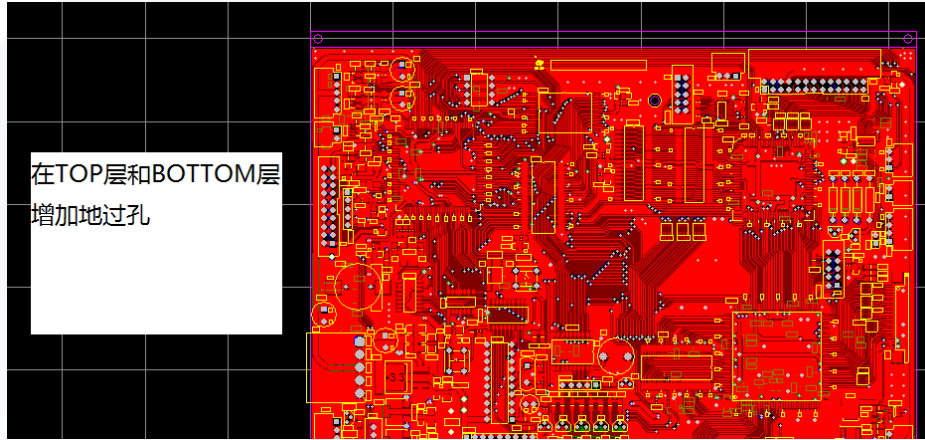
c、【问题描述】TOP层与BOTTOM层之间地过孔太少

【问题改善建议】在TOP层与BOTTOM层之间的地上多打地孔以减小地阻抗；

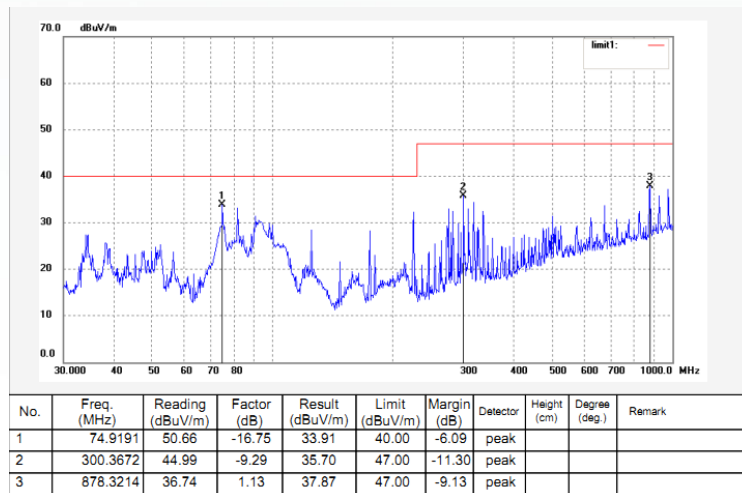
水平方向

在过以上的设计整改后，重新制作样机后，测试数据完全符合法规要求；
