EMC整改案例

多参数监护仪辐射发射整改案例 第十四期

多参数监护仪辐射发射整改案例分享

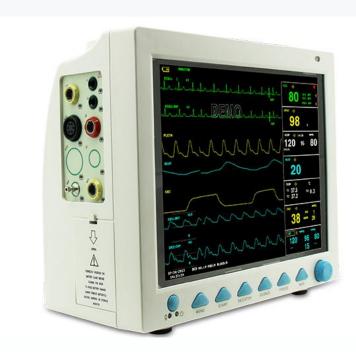
图 1 产品示意图

此款多参数监护仪在 CE 认证时,辐射发射(Radiated Emission)按照 EN60601-1 限值要求测试不通过;

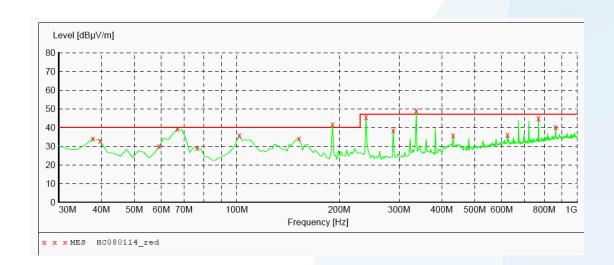
图 2 Vertical

从原始数据分析,此产品电源部分问题不大,读点可以满足限值要求(电源一般影响的辐射发射是 30MHz~300MHz 频段),150MHz~350MHz 应该是由主板与显示屏连接线以及心电、血氧等外接导连线引起,为证明是否是显示部分以及到连线带出的辐射,将显示屏排线拔掉,除 336MHz 以外其他超标点均有明显降低,拔掉心电、血氧等到连线,336MHz 也有明显降低,满足限值要求。

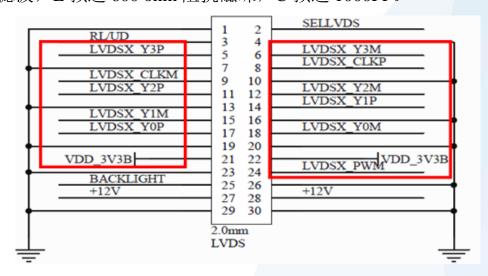
4.1. 问题 1 分析

【问题描述】LVDS 排线接口连接器完全没有做任何滤波处理。

【问题改善建议】LVDS 排线连接器差分信号加共模电感WCM-2012-900T, 共模电感共模电感阻抗预选 90ohm, VDD 3.3V加 LC 滤波, L 预选 600 ohm 阻抗磁珠, C 预选 1000PF。

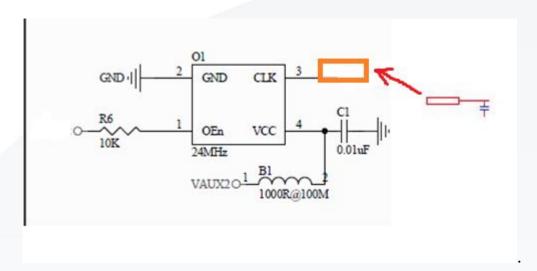
4.3. 问题 3 分析

【问题描述】晶振输出未做滤波处理,超标点为晶振倍频。

【问题改善建议】建议 CLK 脚增加 RC 滤波, R 预选 10 欧姆, C 预选 10PF。

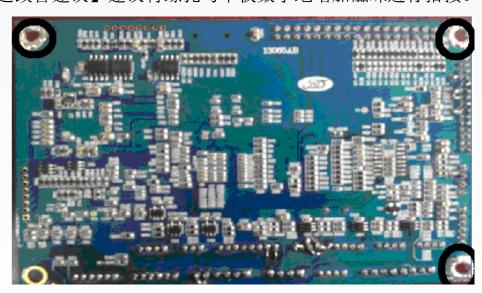
4.5. 问题 2 分析

【问题描述】单板为浮地设计,与内部接地钣金件没有搭接。

【问题改善建议】建议将螺孔与单板数字地增加磁珠进行搭接。

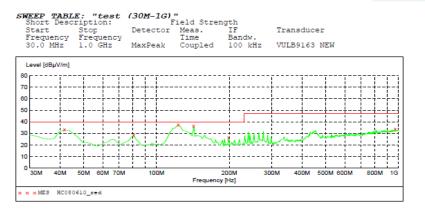
Vertical

经过以上修改后,测试在实验室测试数据:
