# EMC 期刊分享 (2024年)

四月第2期 紫外线光疗仪传导骚扰整改案例分享

## 紫外线光疗仪传导骚扰整改案例分享

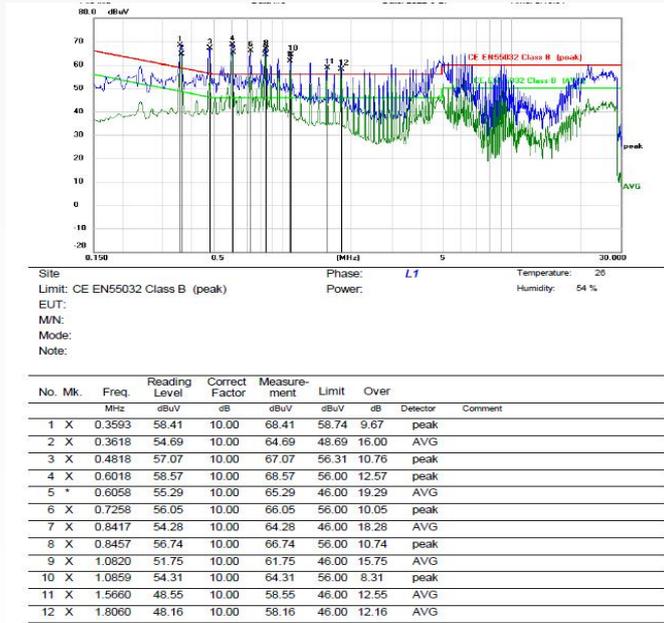
#### 火线

### 传导骚扰

- 1) 产品工作原理：产品是由 AC 220V 经过整流后经过场效应管变成高频通过变压器变压至 6KV，之后再次整流输出至紫外线灯实现产品功能；
- 2) 由产品的工作原理可知干扰源主要集中在开关功率管、整流二极管、变压器；
- 3) 开关功率管工作在 ON OFF 快速循环转换的状态， $dv/dt$  和  $di/dt$  都在急剧变化中相互转换，开关瞬间会产生过冲电压和尖峰电流，这样较高的  $dv/dt$  和  $di/dt$  会引发 EMI 问题；
- 4) 变压器进行功率变换的同时，产生了交变的电磁场，向空间辐射电磁波，形成了辐射骚扰。变压器的分布电感和电容产生振荡，并通过变压器初次级之间的分布电容耦合到交流输入回路，形成传导骚扰；
- 5) 整流二极管的寄生电感、结电容的存在以及反向恢复电流的影响，使之反向恢复的时间越长，尖峰电流的影响也越大，骚扰信号就越强。；

- 1.该产品主要干扰源是高频变压器，干扰主要通过空间耦合到线束上导致传导骚扰测试超标；
- 2.产品空间耦合严重，单靠滤波电路是无法解决的，仍需将主板和滤波电路进行屏蔽隔离，隔绝干扰使其无法耦合到滤波电路上，导致滤波电路失效；

整改措施：将整流桥放置在主板上，DC 输出加 2.2uF 电解电容，AC 输入滤波器改为 CLCLC 滤波，C1 为 684，L1 为 40mH 共模，C2 为 474uF，L2 为 20mH 共模，C3 为 474。增加对地 Y 电容 222，将高频变压器进行绝缘屏蔽处理，将外壳喷导电漆，使主板处于一个完整的屏蔽腔体内，测试合格；

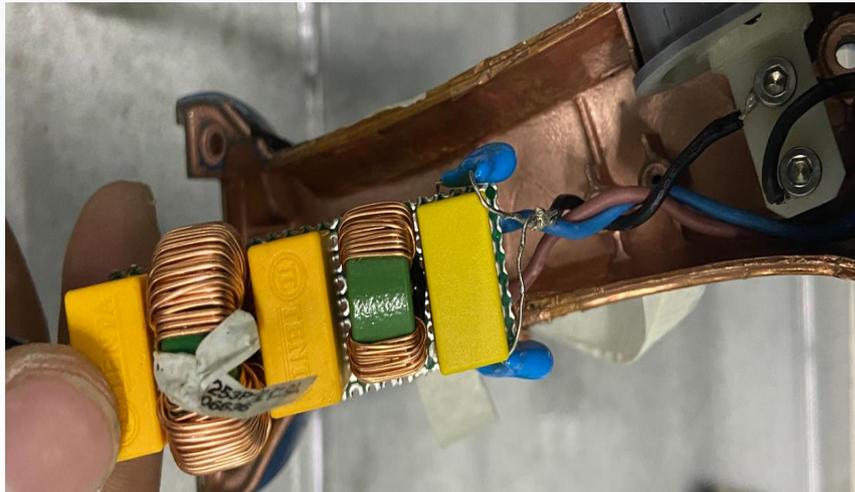
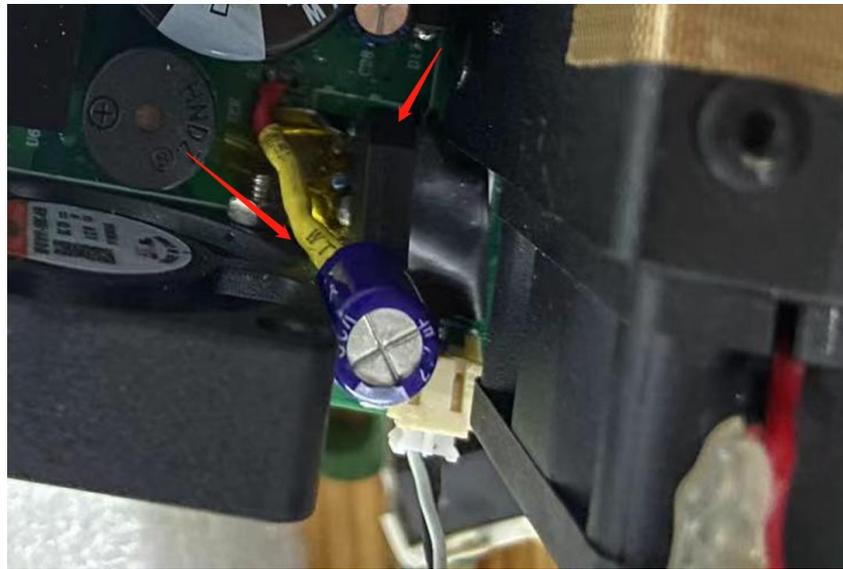
现象分析：针对主要干扰源开关管和整流二极管增加 RC 吸收、变压器进行屏蔽处

理，输入增加π型滤波后，测试结果有所改善，但仍未达到合格状态。最后将主体使用铜网包裹后验证发现是主体空间耦合严重，导致滤波器失效；

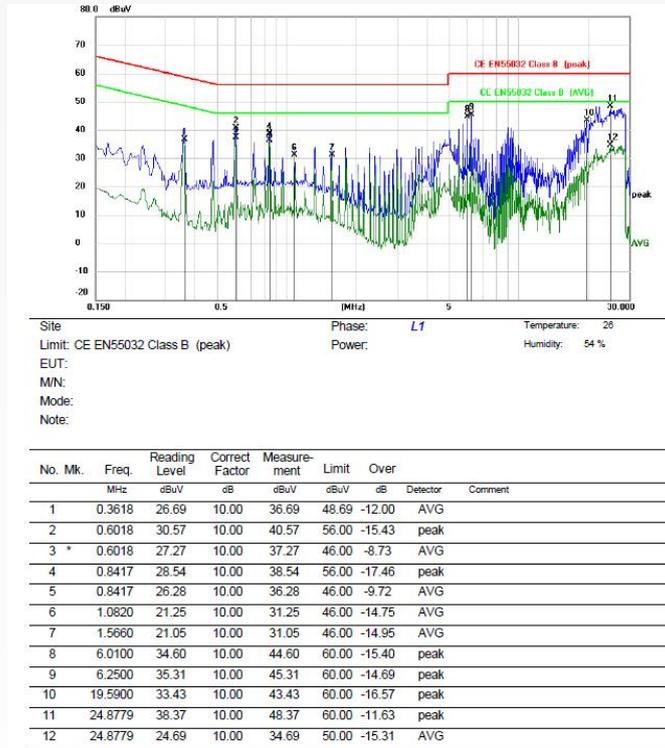
### 火线

## 四、整改后的数据
