深圳市恒创技术有限公司

EMC整改案例

可视喉镜静电放电整改案例分享 第二十四期

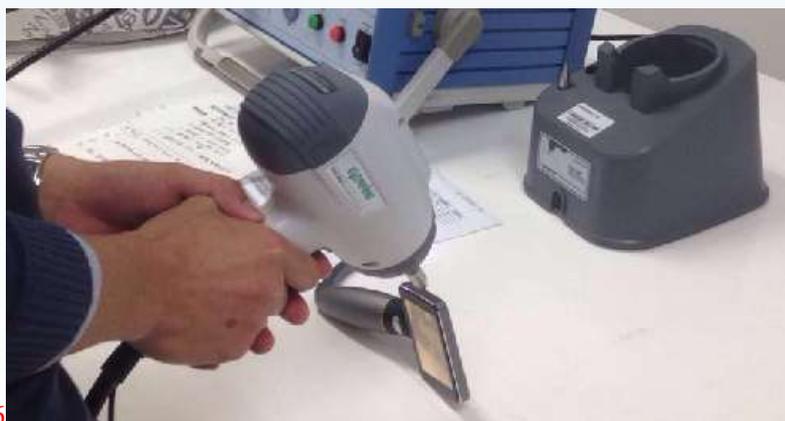
图 1 产品示意图

此款可视喉镜产品在某检测中心进行 CE 认证时，静电放电(Electrostatic discharge)按照 IEC60601-2 标准，不能通过接触放电 $\pm 6K$ ，空气放电 $\pm 8K$ 的静电测试。

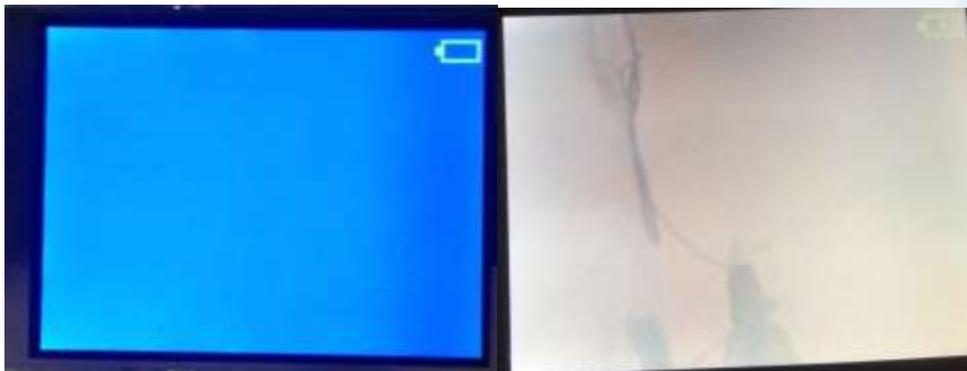
3. 原始产品测试现象图

接触放电: $\pm 6KV$ 任何可触及部位击打第一次就屏幕熄灭，摄像头 LED 熄灭，出现花屏白屏或蓝屏等现象，且必须手动开机，才能恢复正常。

空气放电: $\pm 8KV$ 对显示屏和摄像头进行放电，摄像头 LED 熄灭，屏幕会出现花屏，白屏或蓝屏等现象，且必须手动开机，才能恢复正常。

原样机在进行静电测试时，无论击打任何金属部位，摄像头的 LED 灯均会熄灭，可初步判断出，机器的静电释放途径就是靠近摄像头的镜筒释放，所以要确保从显示屏到摄像头之间的大地是相连的。但是通过量测，镜筒处外壳与显示屏外壳之间不导通，严重影响了显示屏以及主控板的静电释放，从而导致静电测试不过。

从产品 PCB 分析，主控板 PCB 层叠设计存在严重隐患，原始样机主控板层叠设计为四层板，但是四层板中没有单独的 GND 层，导致静电测试时，影响静电的释放途径。

从结构上分析，显示屏与摄像头之间没有连接起来，导致显示屏以及主控板上的静电没有很好的释放，从而导致出现蓝屏，白屏等现象。

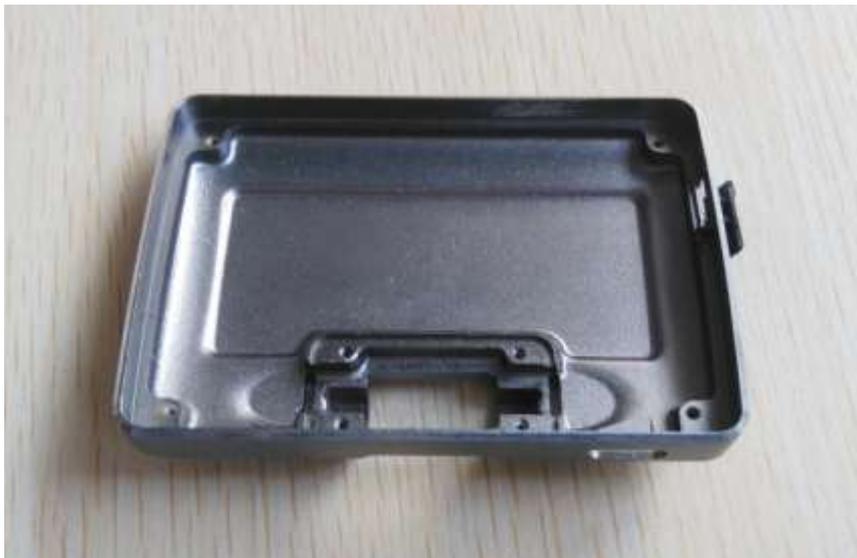
【问题描述】由于机器后壳镀有防氧化漆，导致主板上的静电不能通过外壳释放出去，影响了机器本身的静电释放；

【问题改善建议】将外壳喷导电漆处理，并且与主板支架之间良好的接触，使主板大地与外壳能导通，增加了主板的静电释放途径。

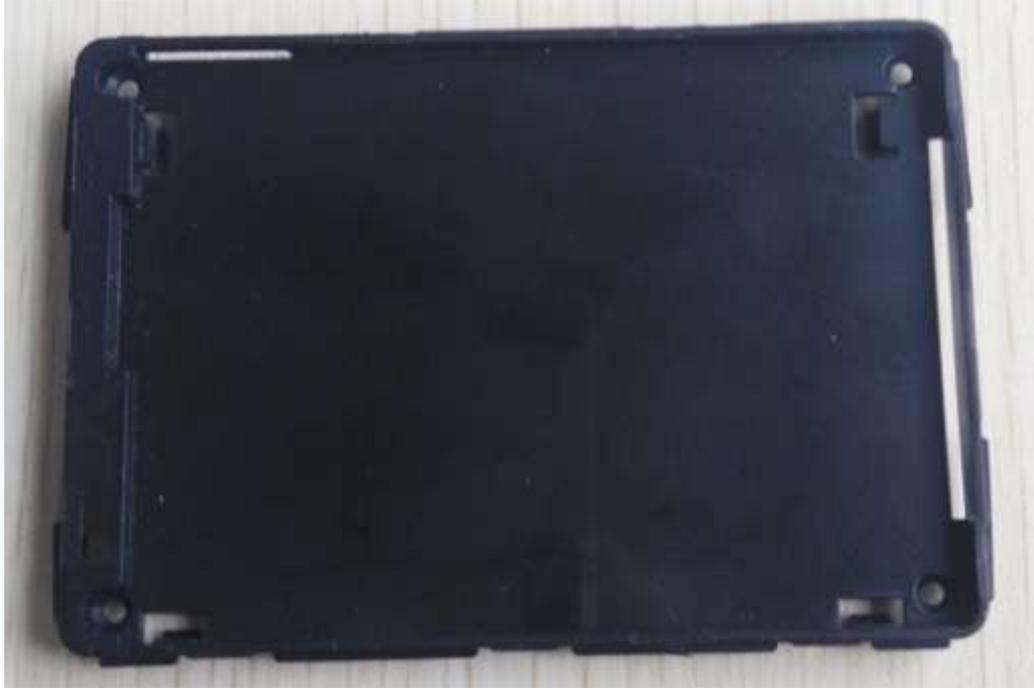
【问题描述】主板固定支架和屏固定支架为塑胶绝缘材质，不能有效的释放主板及屏上面的静电；

【问题改善建议】将主板固定支架和屏固定支架喷导电漆处理，并与屏和主板保持良好的接

触，增加静电的释放途径，在条件允许的情况下，可以将塑胶材质更换成金属材质，效果会更好；

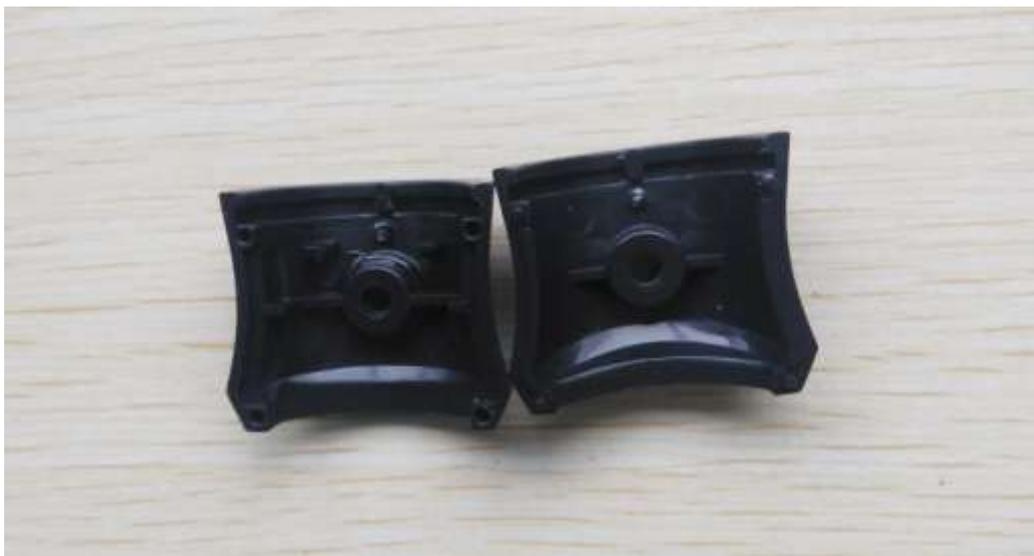
【问题描述】显示屏与镜筒之间的连接器为塑胶材质，导致静电的释放回路不通，严重影响了静电的释放；

【问题改善建议】将塑胶连接器喷导电漆处理，并与镜筒以及显示屏外壳之间保持良好的接触，使静电能有效的释放。（条件允许的情况下，建议更换成金属材质，测试效果更优）

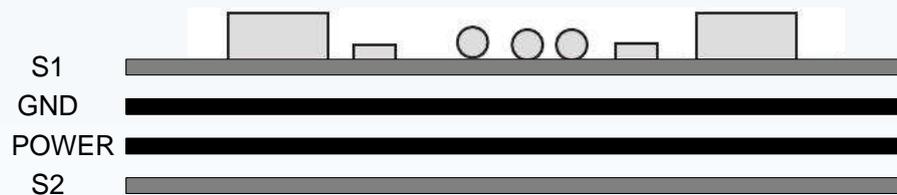
【问题描述】由于 PCB 层叠设计没有单独的 GND 层，导致信号回流缺少单独的参考地，影响静电的释放。

这是 4 层单板层叠结构方案，一共 2 个布线层，单个地平面层，单个电源层。其中 S 层代表布线层，G 层代表地平面层，P 层代表电源层，另外 S1（TOP 层）代表布置主要的元器件层。此方案在 4 层板层叠设计中 EMC 性能最优，推荐使用。

- (1) 2 个信号层，且每个信号层都有与之对应的完整平面参考层，保证信号有良好的低阻抗回流路径；
- (2) 电源平面 P 靠近地平面 G，利用两者间的耦合电容，降低了电源平面的阻抗，同时电源层与地平面构成的平面电容可以为电源层提供很好的高频去耦路径；
- (3) 整体板层结构对称，有利于提高单板的 EMC 整体性能。

【问题改善建议】优化主控板的层叠设计，按照如下进行层叠设计；

- (1) 重要关键信号布线首先选择布在 S1 层，其余重要信号布在 S2 层；
- (2) 建议增大 POWER 层至 S2 的层间距，控制信号串扰；
- (3) 芯板（地平面层到电源层的填充物）不宜过厚，以免增大电源层与地平面的分布阻抗，减弱了电源平面的去耦效果；
- (4) 由于只有一个电源层，当分割成多个电源的时候，S2 层内的布线要注意避免跨分割。
