EMC整改案例

汽车组合仪表BCI抗扰度整改案例 第十五期

汽车仪表 BCI 抗扰度整改案例分享

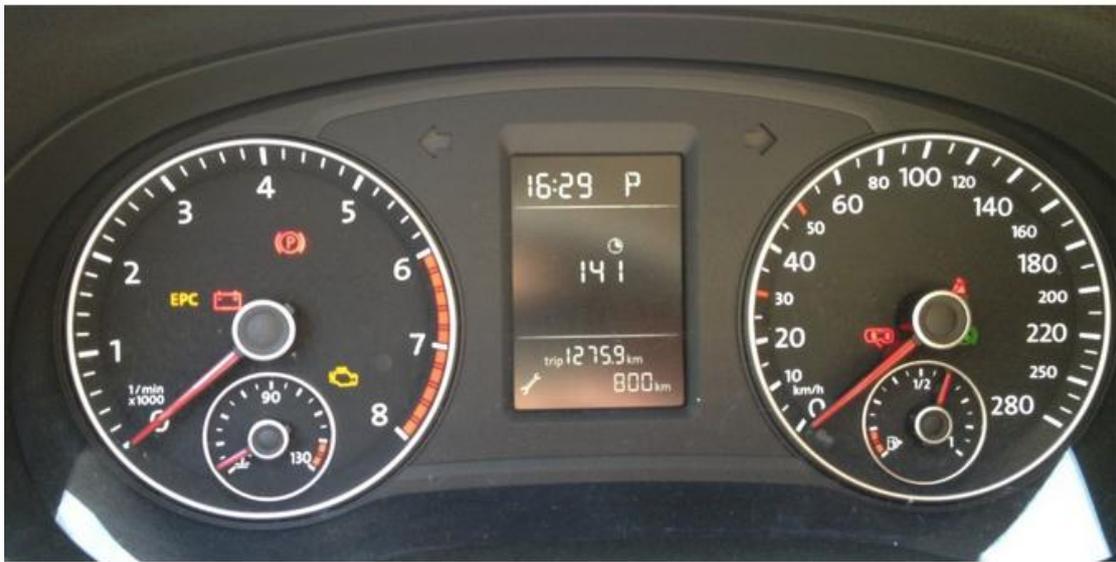
图 1 产品示意图

某汽车仪表盘在依照法规 ISO11452-4 中规定的汽车电子 BCI (Bulk Current Injection 即电流注入法) 进行 100mA 的电流注入从 1MHz~400MHz 时出现仪表指针有飘动、部分 LED 灯被点亮、喇叭有兹兹的异响等。

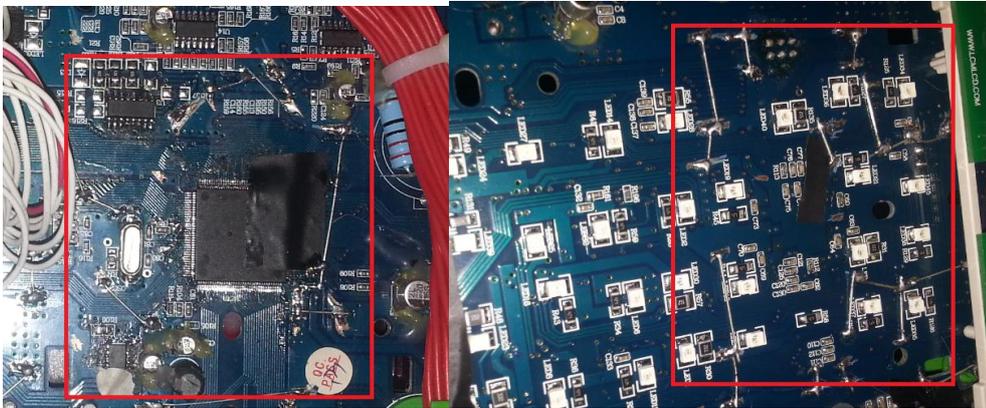
3.1. 问题 1 分析

【问题描述】 由于 PCB 地比较分散，使信号线回流面积增大，从而使产品在 BCI 干扰时出现误动作；

【问题改善建议】 将产品 PCB 的 TOP 层，BOTTOM 层地用跳线连接连接，以缩短地回路面积；

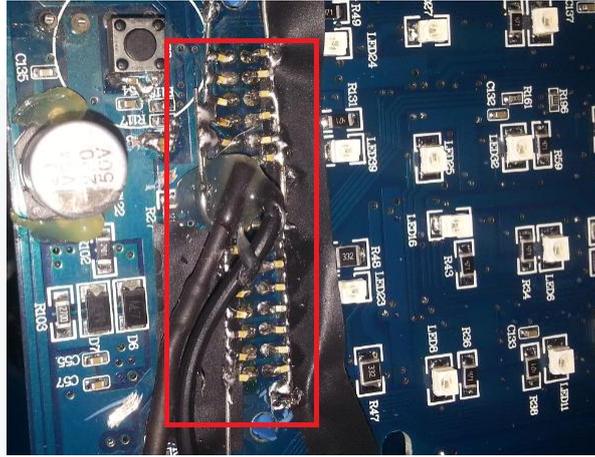
3.2. 问题 2 分析

【问题描述】 因端口滤波处理不合理，导致干扰信号通过端口信号线对产品进行干扰，从而使产品误动作；

【问题改善建议】 在产品外接的两个连接线端口的信号上对地增加 100PF 电容；

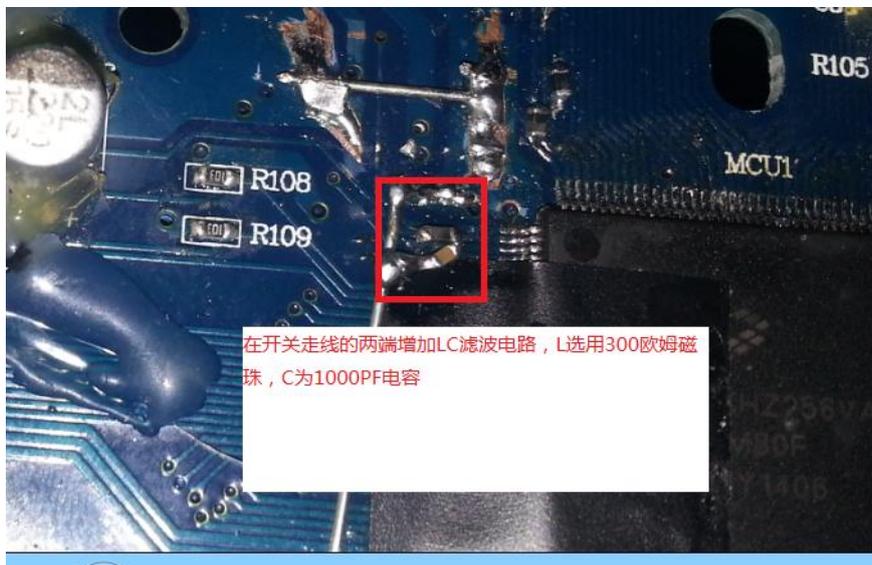
3.3. 问题 2 分析

【问题描述】由于显示屏切换开关走线较长，在测试 BCI 时，导致显示屏误动作

【问题改善建议】在靠近主芯片和按键开关信号线上增加 LC 滤波电路

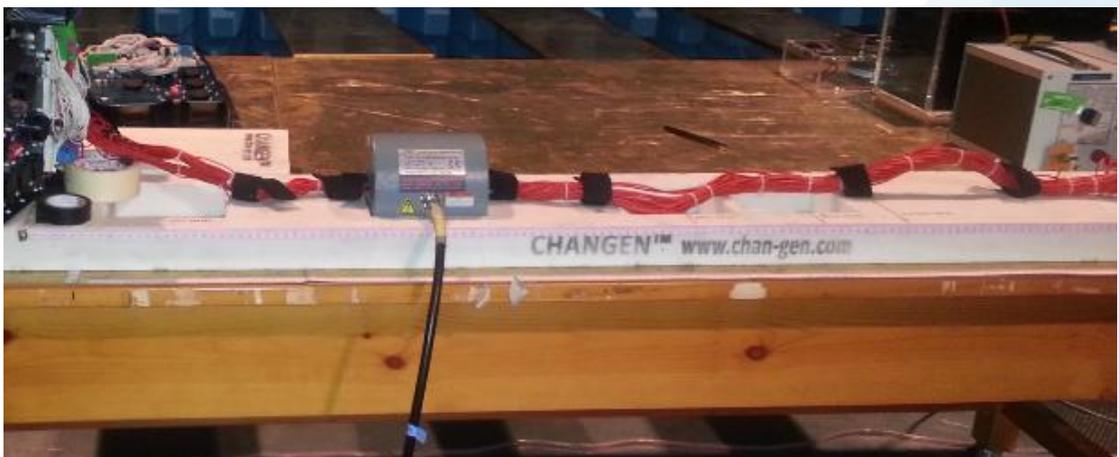
5. 修改后测试

结合整改方案及 PCB 整改方案对产品的原理图及 PCB 做整改后，产品重新测试完全符合产品前期对电磁兼容容的要求；
