# EMC 期刊分享 (2024年)

四月第2期 紫外线光疗仪传导骚扰整改案例分享

## 紫外线光疗仪传导骚扰整改案例分享

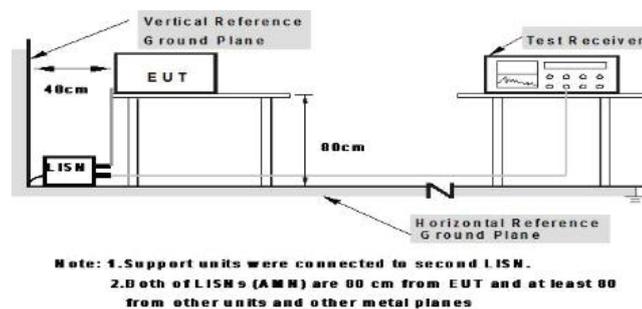
### 1、试验布置

现象分析：针对主要干扰源开关管和整流二极管增加 RC 吸收、变压器进行屏蔽处

理，输入增加π型滤波后，测试结果有所改善，但仍未达到合格状态。最后将主体使用铜网包裹后验证发现是主体空间耦合严重，导致滤波器失效；

整改措施：将整流桥放置在主板上，DC 输出加 2.2uF 电解电容，AC 输入滤波器改为 CLCLC 滤波，C1 为 684，L1 为 40mH 共模，C2 为 474uF，L2 为 20mH 共模，C3 为 474。增加对地 Y 电容 222，将高频变压器进行绝缘屏蔽处理，将外壳喷导电漆，使主板处于一个完整的屏蔽腔体内，测试合格；
